# **Skråningsstabilitet**

**C.S. Sørensen, B.S. Jensen**

**June 2000**

**Foundation Engineering Paper No 16**

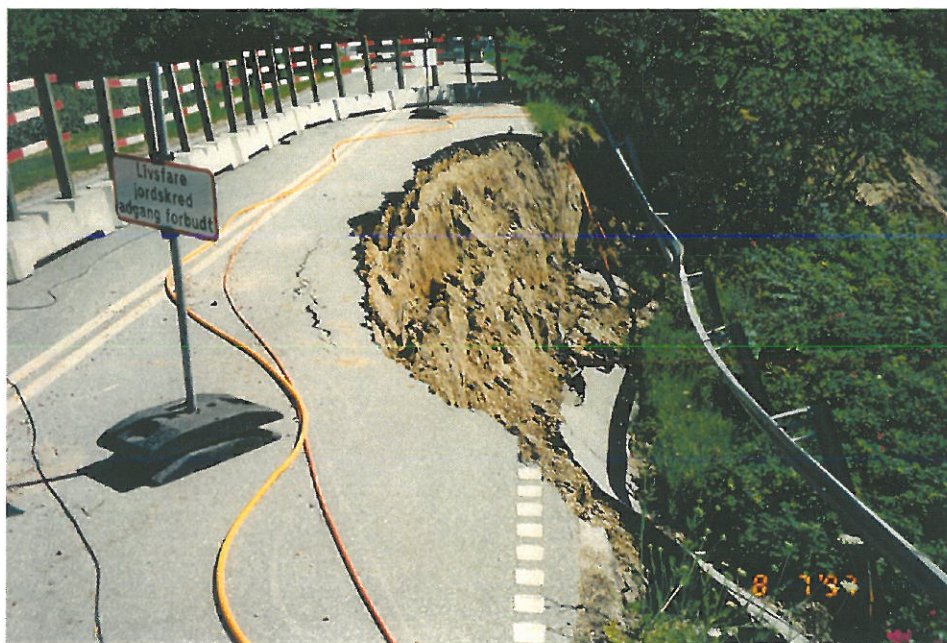
Figur 2. Brud i skråning ved Sundsøre

der var sket en sikring af vejen. Derefter besluttede vejmyndigheden at forlægge vejen permanent væk fra skråningen, da en regulering af skråningshældningen ikke var hensigtsmæssig. Kort tid efter kom der et nyt skråningsbrud, hvor halvdelen af vejbanen forsvandt, jfr. figur 2. Det var derfor på høje tid at vejen blev forlagt. Mekanismen for dette brud svarede i øvrigt helt til det regningsmæssige brud.

For Sundsøre projektet viste det sig ½ år efter undersøgelserne var afsluttet, at skråningen - som forudset - ikke var stabil. Der skete et skred, som involverede det halve af hovedlandevejen, jfr. figur 2. Der skete heldigvis ikke personskader, idet vejen forinden var afspærret. Siden er der foretaget en permanent forlægning af hovedlandevejen væk fra skråningen, således at eventuelle fremtidige skred ikke har nogen indflydelse på vejen.

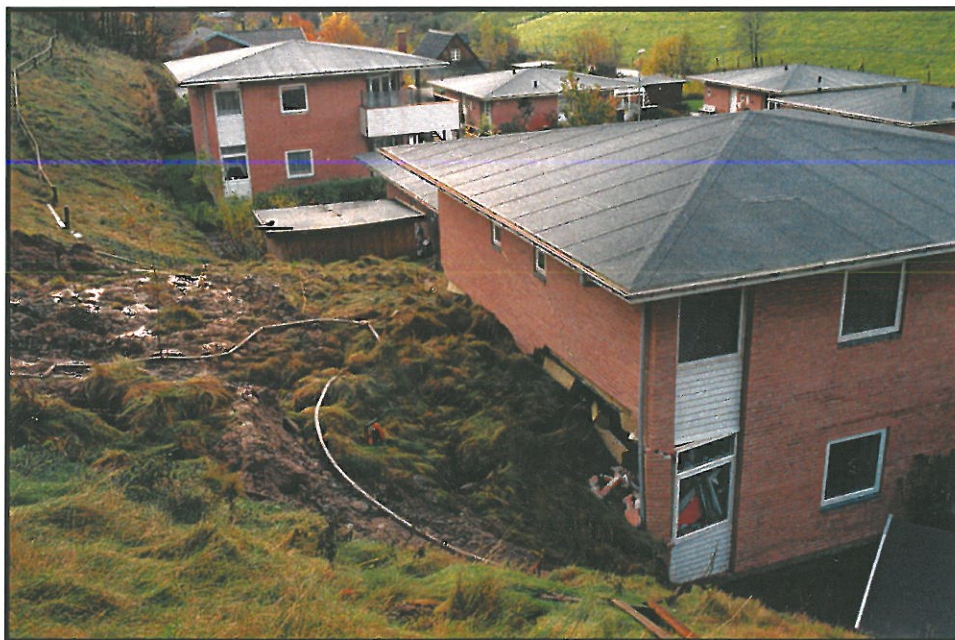
Skråningen i Vejle ligger i den nordlige del af byen i Østjylland og er 20 m høj. For at give plads til en række nye boliger var der blevet fjernet op til 16 m af skråningsfoden. Da skråningstoppen ikke kunne flyttes tilsvarende tilbage på grund af eksisterende bygninger, var der i stedet etableret en op til 5 m høj sandstøttemur ved skråningsfoden, blot 2 m bag andelsboligerne. Skråningen var dog ikke stabil, idet der gennem en længere periode kunne registreres flere skred, det værste i oktober 1998, hvor gavlen på en af boligerne blev trykket ind på grund af et skred i skråningen, jfr. figur 4.

Figur 4. Brud i skråning bag Høgsholtparken

Umiddelbart efter at bruddet i Vejle var sket, blev beboerne i den skadesramte bygning evakueret og der blev iværksat et overvågningsprogram (primært til måling af vandtryk i skråningen) med henblik på vurdering af sikkerheden for beboerne i de øvrige ejendomme.

Da en regulering af skråningshældningen ikke var mulig på grund af ejendommenes beliggenhed tæt ved henholdsvis skråningstoppen og skråningsfoden, blev der udbudt 2 forskellige sikringsløsninger. Den ene var en traditionel sikring med en topspuns og en reduktion af skråningshældningen. Den anden var en sikring med jordankre (soil nailing), en metode som endnu ikke er udbredt i Danmark. Ved soilnailing sikres skråningen ved at etablere et net af jordankre gennem de svage jordlag og ned i de mere stabile jordlag. En eventuel brudfigur tvinges derfor til at bryde disse jordspyd eller til at gå under disse og derved ned i mere stabile jordlag.
